## Reseña Vértice Geodésico

Número.....: 69590

Nombre.....: Carasoles

Municipios: Riba-roja de Túria

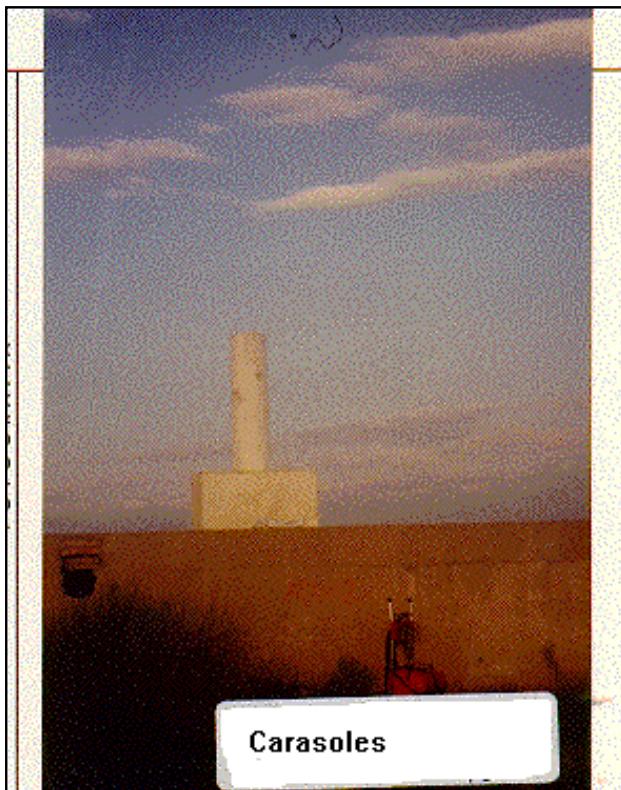
Situado en lo más alto del cerro conocido como Carasoles, cerca del depósito de agua. Hay urbanización abandonada en él.

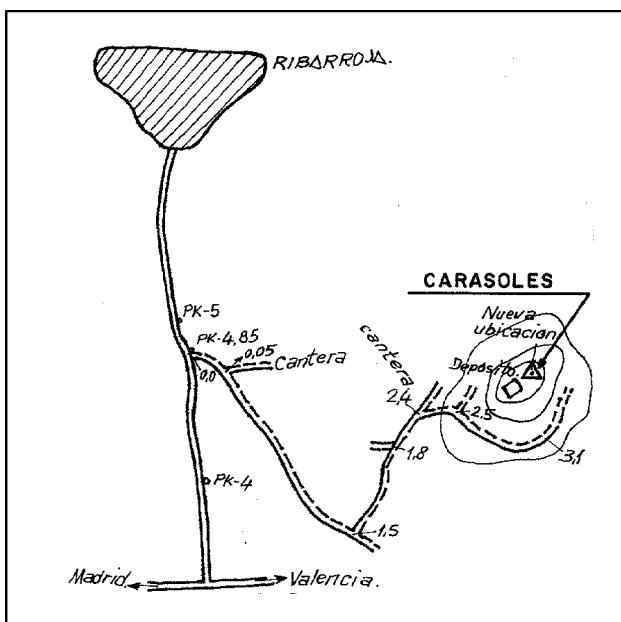
Desde Riba-roja, por la carretera que va a Loriguilla y a la N-III, en el P.K. 4,85 se toma un camino a la izquierda. Por éste, a 1,5 Km. se toma un camino a la izquierda, en peor estado y que atraviesa la urbanización, subiendo hasta la base del cerro por una calle abandonada. A 2,5 Km. se toma una calle a la derecha y a los 3,1 Km. se deja el coche. A la izquierda, en lo más alto, junto al depósito de agua, se encuentra la señal.
