Reseña Vértice Geodésico

Número.....: 74698
Nombre.....: Besori
Municipios: Llombai
Provincias: València/Valencia
Fecha de Construcción.....: 01 de julio de 1987
Pilar sin centrado forzado...: 1,18 m de alto, 0,40 m de diámetro.
Último cuerpo.....: 1,00 m de alto, 1,50 m de ancho.
Total cuerpos.....: 2 de 1,70 m de alto.

074698 Besori

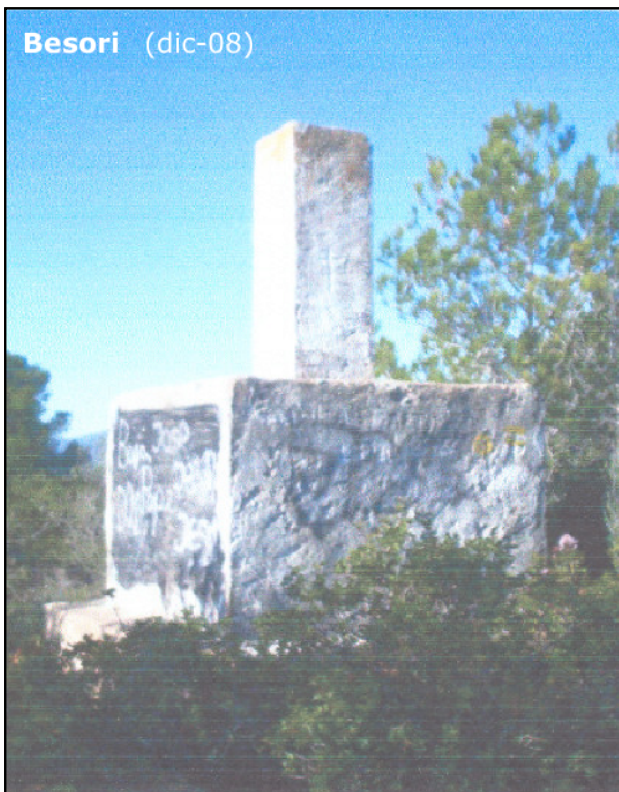
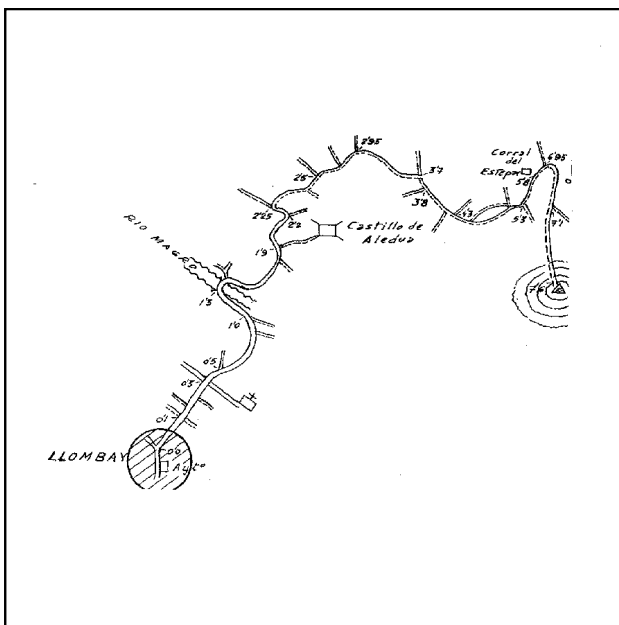
Besori (dic-08)

Estado: 19 de diciembre de 2008

Pilar: Deteriorado
Informe del estado del vértice: [InfoRG.pdf](#)

Base: Deteriorada
