Red de Infraestructuras Geodésicas

Reseña Vértice Geodésico

Número.....: **59253**
Nombre.....: **Peñagolosa**
Municipios: Villahermosa del Río; Xodos/Chodos; Vistabella del Maestrat
Provincias: Castelló/Castellón
Fecha de Construcción.....: 12 de septiembre de 1986
Pilar sin centrado forzado..: 1,20 m **de alto,** 0,40 m **de diámetro.**
Último cuerpo.....: 0,35 m **de alto,** 1,10 m **de ancho.**
Total cuerpos.....: 2 **de** 2,95 m **de alto.**

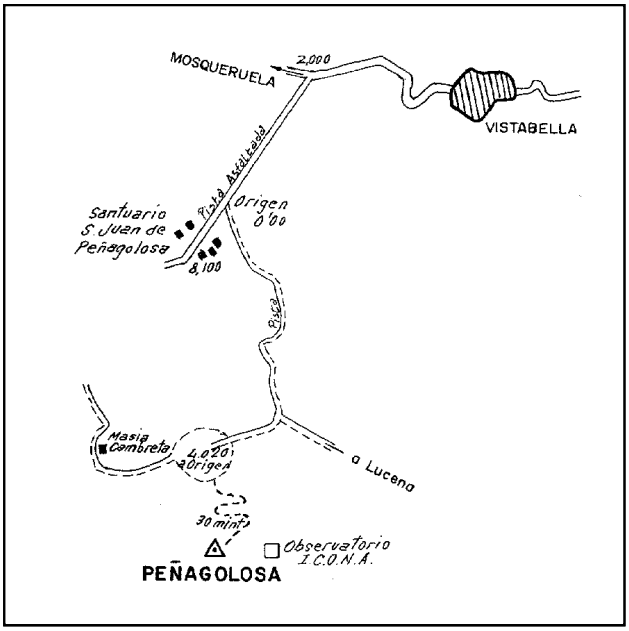
La base de piedra sobre la que se asienta el vértice se encuentra bastante dañada en su parte superior con pérdida de la capa de compresión de hormigón que mantiene las piedras unidas.

Estado: 07 de abril de 2012
Pilar: Bueno **Base:** Bueno
Informe del estado del Vértice: InfoRG.pdf
