**Reseña Vértice Geodésico** 5-jul-2025

**Número.....:** 108917 (antes de 2013: 109037)  
**Nombre.....:** Paso  
**Municipios:** Santa Cruz de Tenerife  
**Provincias:** Santa Cruz de Tenerife  
**Fecha de Construcción.....:** 01 de diciembre de 1982  
**Pilar sin centrado forzado...:** 1,20 m de alto, 0,30 m de diámetro.  
**Último cuerpo.....:** 0,20 m de alto, 1,00 m de ancho.  
**Total cuerpos.....:** 2 de 1,20 m de alto.

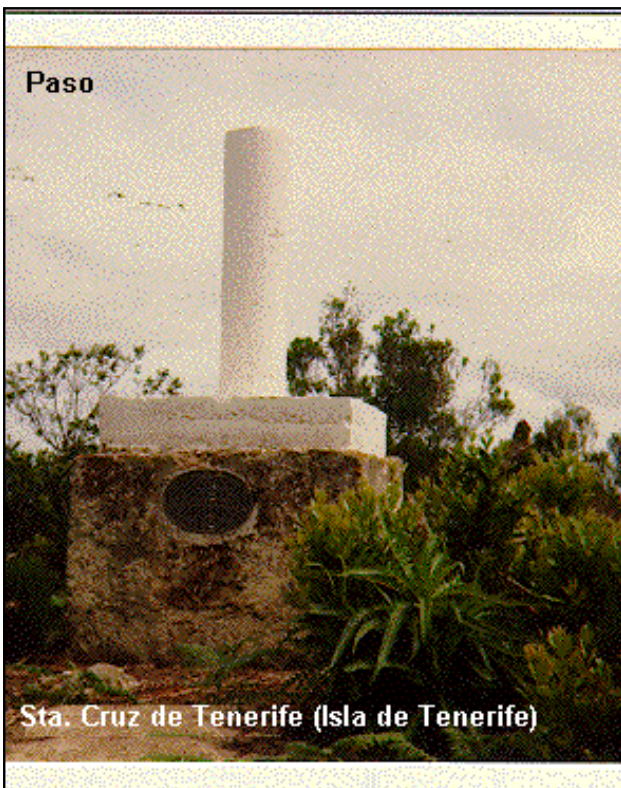
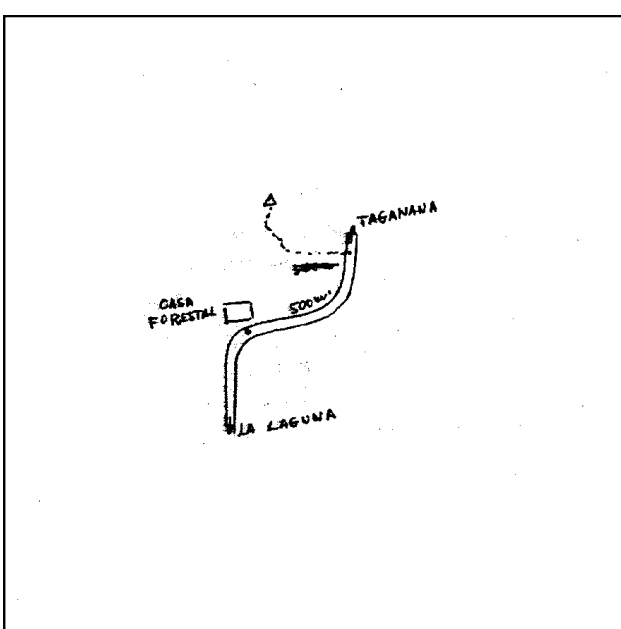
**Horizonte GPS:**  
Inmerso en la maleza.

**Estado:** 29 de marzo de 2008  
**Pilar:** Bueno  
**Base:** Bueno  
 Informe del estado del Vértice: [InfoRG.pdf](#)
